INDICADORES DE FRAGILIDADE DE SISTEMA DE DRENAGEM URBANA: ESTUDO DE CASO DA BACIA HIDROGRÁFICA DO UNA – PA

URBAN DRAINAGE FRAGILITY INDICATORS: STUDY OF THE UNA HYDROGRAPHIC BOWL – PA

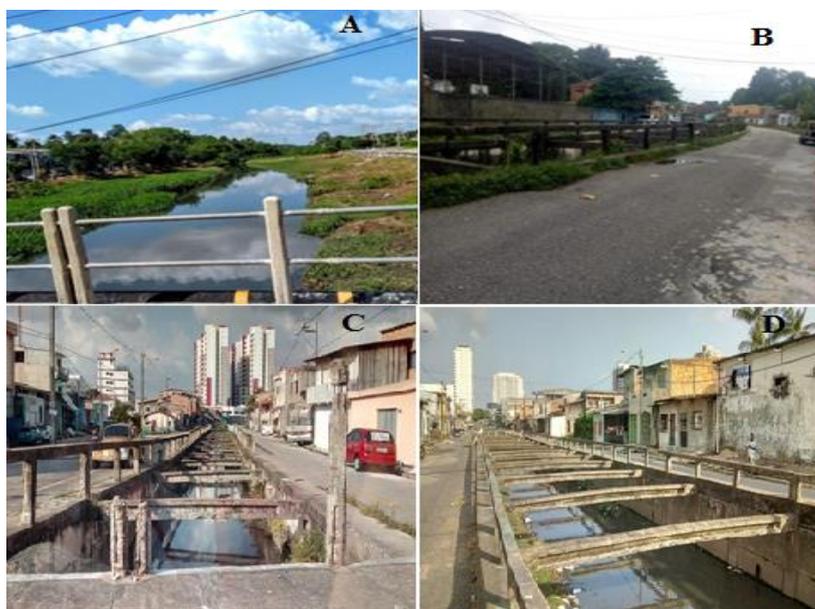
No Canal São Joaquim no trecho próximo à Avenida Júlio Cesar os problemas imediatamente identificados como pode ser constatado da Figura 3A foram de eutrofização, assoreamento e conseqüente diminuição do fluxo de escoamento devido ao depósito de sedimentos. De acordo com Tucci (1995) os sedimentos que atingem a macrodrenagem depositam-se devido à redução de declividade e da capacidade de transporte, esses sedimentos depositados reduzem a capacidade de escoamento dos canais da macrodrenagem, descrevendo ainda que a redução da capacidade dos condutos é um problema mais sério, já que a limpeza dos mesmos representam custos significativos. Já no Canal Água Cristal compreendido entre as Ruas Anchieta e Esperanto o canal foi retificado e revestido com concreto estando em melhores condições de escoamento, como pode ser observado na Figura 3B.

Pode-se observar ainda na Figura 3C o trecho do Canal da Pirajá esquina com a Travessa Alferes Costa, onde foi realizado nos meses anteriores manutenção no que tange à limpeza e retirada de lixo, contudo as muretas de proteção danificadas não foram reestabelecidas, o que pode ocasionar acidentes tanto com pedestres como com veículos. Este trecho segundo a PMB era considerado um dos pontos críticos de descarte irregular de lixo e foi eliminado. Ainda se tratando do Canal da Pirajá, no trecho compreendido entre a Avenida Pedro Miranda e a Travessa Antônio Everdosa, Figura 3D, as condições do sistema de macro e micro drenagem se encontram em melhores condições, com ausência de entulhos e vegetação.

Figura 3 – A) Canal São Joaquim esquina com Avenida Júlio Cesar; B) Canal Água Cristal entre as Ruas Anchieta e Esperanto; C) Canal da Pirajá com Travessa Alferes Costa; D) Canal da Pirajá entre Travessa Antônio Everdosa e Avenida Pedro Miranda.

As áreas pertencentes à bacia do Una antes da interferência do projeto eram alagáveis, com residências do tipo palafitas e excretas sendo lançadas “*in natura*”, causando um alto índice de doenças de veiculação hídrica. De acordo com a Fundação Nacional de Saúde FUNASA (2006) sob o ponto de vista sanitário a drenagem visa à eliminação de criadouros através da desobstrução de corpos d’água, combatendo a malária e a não propagação de algumas doenças de veiculação hídrica. Observa-se na Figura 4A e B lançamento direto de esgoto fecal e de águas servidas no Canal da Visconde de Inhaúma, assim como vegetação e resíduos dos mais diversos tipos.

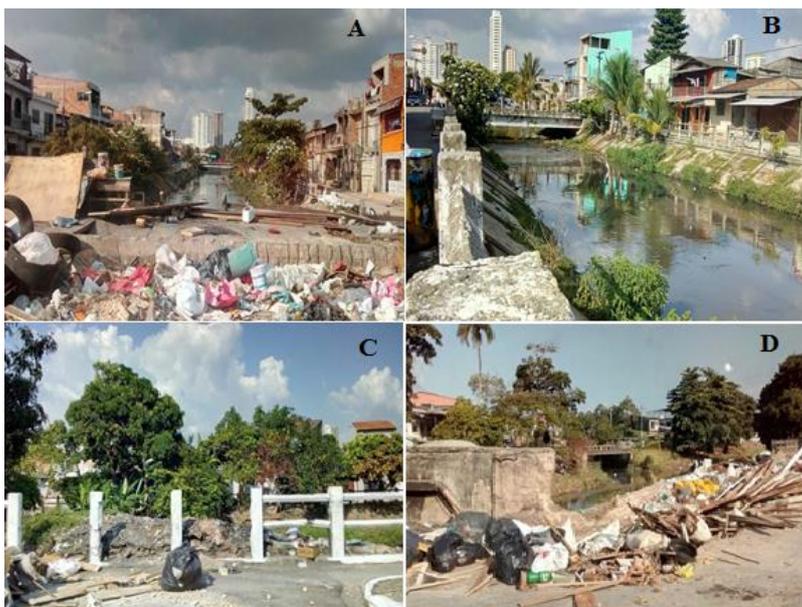
No Canal do Galo esquina com a Travessa Djalma Dutra constatou-se a deterioração das muretas de proteção e acúmulo de resíduos sólidos. No referido canal esquina com Avenida Senador Lemos o problema identificado tem as mesmas características dos outros canais estudados de assoreamento, eutrofização, deterioração da mureta de proteção e ponto de entulho, evidenciados na Figura 4 C e D. Para Tucci (1995) além dos impactos físicos, o transporte de sedimentos traz

consigo a carga de poluentes agregados aos sedimentos. A associação de poluentes tóxicos com materiais finos produz redução da qualidade da água.

Figura 4 – A) Canal da Visconde de Inhaúma com Travessa Timbó; B) Canal da Visconde de Inhaúma entre Travessa Vileta e Travessa Timbó; C) Canal do Galo esquina com Travessa Djalma Dutra; D) Canal do Galo esquina com Avenida Senador Lemos

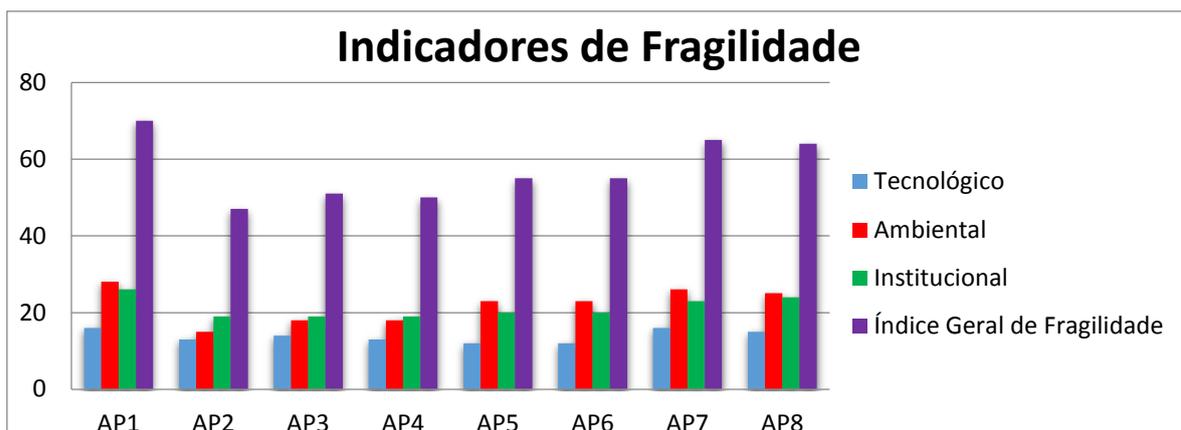
Os índices de fragilidade do sistema classificaram o sistema de drenagem urbano da bacia hidrográfica do Una com médio grau de fragilidade. A Figura 6 mostra um gráfico com os resultados do IGF encontrados em cada área problema.

Figura 6 – Manifestação dos Indicadores de fragilidade do sistema de drenagem pluvial
